## ÖVERLÅTELSEBESIKTNING

**Hackan 15**  
**Fräsegårdsvägen 3, 463 34 Lilla Edet**

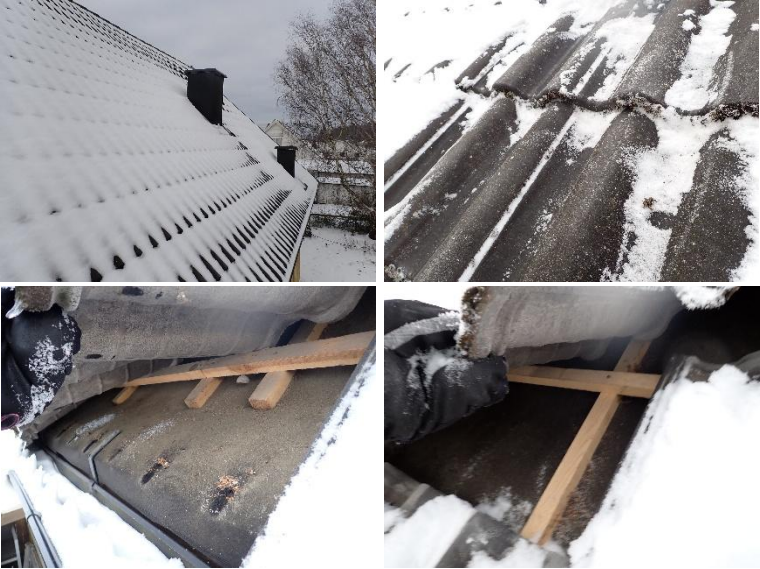
| Tak: | <p>Taket besiktigades från takfoten via stege. Taket var snötäckt vid besiktningstillfället, vilket begränsade besiktningen. Underlagstaket kontrollerades stickprovsvis under några takpannor närmast takfoten. Taktäckningen består av betongpannor som ligger på ett underlagstak av råspont, underlagsduk och träläkt.</p> <p>Taket har enligt uppgift lagts om 2009.</p> <p>Takpannorna ser ut att fortfarande vara i bra skick. Mosspåväxt och nött ytskikt noterades dock på pannornas ytskikt när snön borstades bort. Nedersta pannraden vilar mot underlagsduken vilket ökar risken för slitage/otätheter. En fotplåt kan med fördel monteras vid takfoten för att skydda underlagstäckningen bättre.</p> <p>I övrigt ser underlagsduken och läkten ut att vara i bra skick.</p> <p>Vid takutsprången noterades rimfrost och missfärgningar på underlagstaket. Takfotsventilationen är blockerad med eftermonterad läkt vid takfoten. Se vidare pos. Vind.</p> |

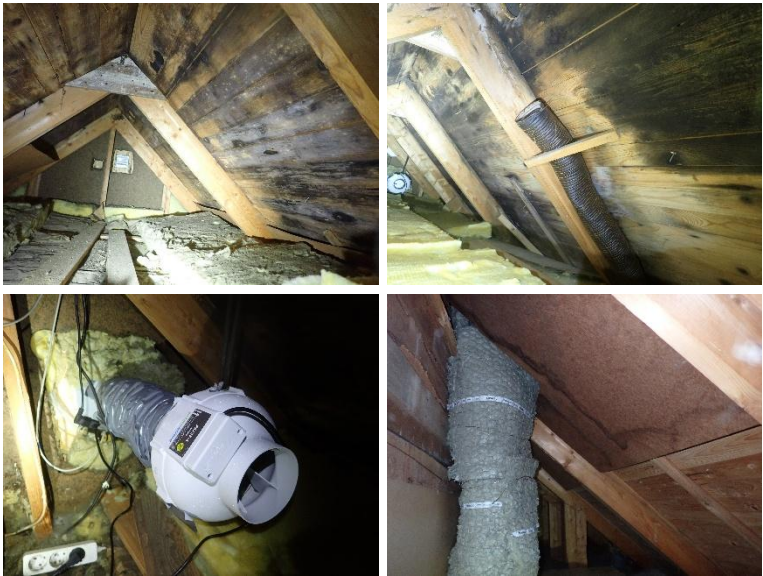
| <p>Vind:</p> | <p>Huset har ennockvind som sträcker sig längs hela huset. Det finns även två sidovindar som sträcker sig längs med större del av huset. Delar av sidovindsutrymmena är inredda som förråd och benämns på övre planet. Vindarna kunde beträdas via utlagda brädor.</p> <p>Vindsbjälklaget är isolerat med mineralull. I nockvinden noterades underliggande plastfolie. På sidovindarna fanns det endast papp under isoleringen.</p> <p>På underlagstaket förekommer missfärgningar som är orsakade av mikroorganismer (konvektionspåverkan). Missfärgningarna på underlagstaket indikerar att vinden tillförs fukt inifrån bostaden. Det vill säga, fuktberikad inomhusluft stiger via otätheter och diffusion upp till det vintertid kalla vindsutrymmet, vilket medför att den relativa fuktigheten ökar och det i värsta fall kan bildas kondens. Detta är mycket vanligt i äldre byggnader som har moderniserats med isolerglasfönster och beror normalt sett framförallt på att det underliggande bostadsutrymmets har bristfällig allmänventilation samt otätheter i vindsbjälklaget.</p> <p>En fläkt är installerad på vinden med styrning som utnyttjar torr uteluft under gynnsamma perioder. Syftet är att sänka den relativa luftfuktigheten och förebygga fuktproblem.</p> <p>Ett ventilationsrör, troligtvis från WC på övre plan, avslutas i vindsutrymmet och behöver isoleras samt dras ut genom yttertak eller gavelvägg.</p> <p>Det förekommer även en del fuktanvisningar som troligen är orsakade av yttre läckage. Dessa var torra vid besiktningstillfället.</p> <p>Vindsluckan är otät. När vindsluckan öppnades och isoleringen demonterades noterades kondens på cellplasten som ligger ovanpå. Vindsluckan bör bytas ut.</p> <div data-bbox="555 1030 1321 1603"> </div> |

| Vind: | För att komma tillrätta med konvektionsproblemen på vinden måste fukttillförseln inifrån bostaden minskas. Detta kan ofta lösas genom att bostadsventilationen förbättras för att sänka fukttillskottet inomhus och vidare på vindsutrymmet. Självdragshus har ofta en otillräcklig ventilation vilket man kan förbättra med hjälp av kontinuerliga fläktar i våtutrymmena och se till att friskluft kommer in i sov- och sällskapsutrymmen.<br>Om detta är tillräckligt eller om fler åtgärder måste utföras kan undersökas genom en fördjupad undersökning. En sådan undersökning bör utföras vintertid då problemets drivkraft (temperaturskillnaden inne/ute) är som störst.<br><br>Fuktanvisningarna orsakade av yttre läckage kan troligen vara äldre då taket har lagts om, men måste hållas under uppsikt. Ökar omfattningen måste orsaken till detta undersökas och åtgärdas. |

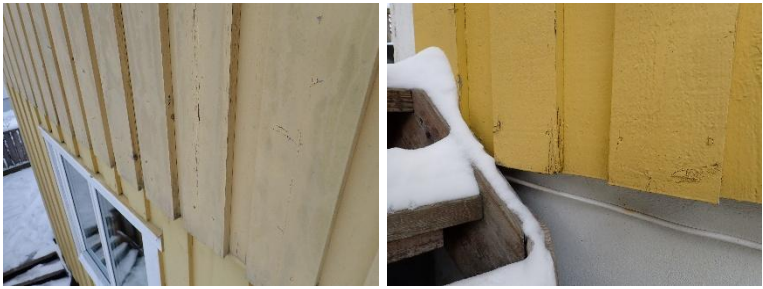
| <p>Fasad:</p> | <p>Färgsläpp och mindre skador förekommer i fasaden, som är i behov av målning och underhåll.</p> <div data-bbox="555 1702 1321 1989"> </div> |

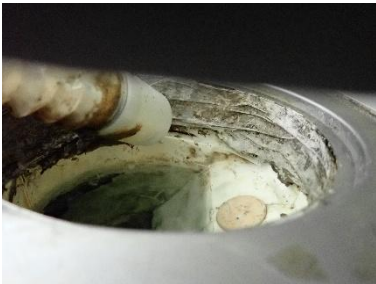
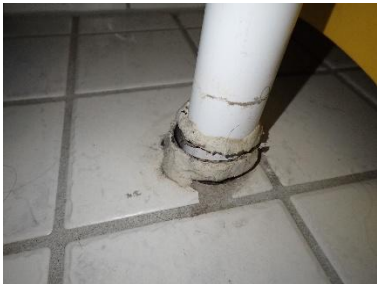
| Dusch / WC: | <p>Våtutrymme med ytskikt av kakel och klinker. Tätskikt av okänt fabrikat och utförande. Duschkabin finns monterad vilket är bra och minskar fuktbelastningen mot ytskikten.</p> <p>Golvbrunnen är en äldre, ej typgodkänd modell. Tätskiktsanslutningen är inte korrekt utförd. Mjukfog är applicerat mot brunnen.</p> <p>Golvfallet kontrollerades knäpömsligt med stålcula och bedöms lita mot brunnen. Det finns inget uppvikt tätskikt mot tröskeln vilket ökar risken för utläckande vatten.</p> <p>WC-stolen är skruvad genom golvets tätskikt, vilket medför otätheter.</p> <p>Inga rörgenomföringar förutom avlopp finns genom golvets tätskikt vilket är bra. Tvättställs avloppsrör är otätt och saknar gummistos.</p> <p>Frånluftsventil med självdrag finns i taket.</p> <p>Fuktindikering har utförts där så är relevant, utan avvikelser.</p> <div data-bbox="555 1382 932 1664"> </div> <div data-bbox="940 1382 1318 1664"> </div> |

| Dusch och WC: | När ett våtutrymme inte är utfört enligt gällande branschregler och monteringsanvisningar, finns risk att tätskiktet inte är korrekt monterat. Detta kan orsaka läckage och skador. |

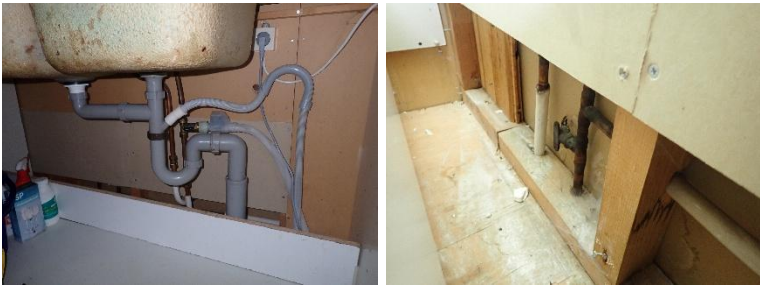
| Kök: | <p>Köket är ej vattensäkrat enligt dagens rekommendationer. Läckageskydd finns inte i diskbänkskåp. Bakom diskbänkskåpet kan man se rörinstallationer in mot intilliggande våtutrymme. Under diskmaskinen och kylskåpet finns underliggande läckageskydd. Skydden tätar dock inte så bra mot golvet, vilket kan förbättras. Diskmaskinens avloppsslang saknar slangklämma på vattenlåset och riskerar därför att släppa från sitt fäste.</p> <p>Läckageskydd i diskbänkskåp och under vitvaror är bra att ha för att lättare kunna upptäcka eventuella läckage i tid och då minska risken för omfattande fuktskador. Vattenrör och slangar skall vara fixerade för att undvika rörelser som kan medföra läckage. Detta rekommenderas idag av försäkringsbolag och branschregler eftersom kök statistiskt sett ofta drabbas av vattenskador.</p> <p>Vid fuktindikeringen som utfördes noterades inga avvikelser.</p> <p>En bristfällig (tejp)ad elinstallation finns till höger om fläkten.</p> |

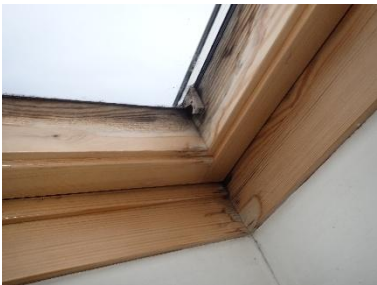
| Allrum: | <p>Fuktskador finns i takfönstrens fönsterbåge. Det syns även fuktanvisningar i fönstersmygen. Förhöjd fukt indikerades i fönsterbågarna.</p> |

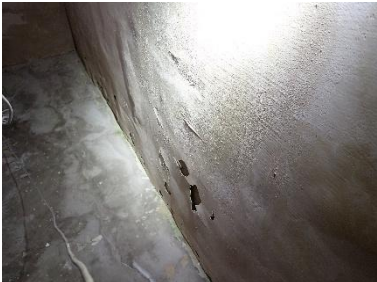
| <p>Rum:</p> | <p>Obehandlade betongytor som är under pågående renovering. Rummet saknar uppvärmning och ventilation. Väggarna har putsats om men putsen släpper. Man ser tydliga fuktgenomslag i muren.</p> |

| Källare: | Färgsläpp och putssläpp på källarväggarna, kan vara tecken på att det utvändiga fuktskyddet (dränering, dagvatten och fuktisolering på grundmuren) kan vara bristfälligt. Det går inte att avgöra huruvida källarens utvändiga fuktskydd är tillräckligt eller ej då brister i källaren både kan orsakas av naturlig markfukt och av det höga fukttinnehållet i inomhusluften som kondenserar mot betongen. Det fanns vid besiktningstillfället inga tecken på fritt inträngande vatten i källarplanet vilket är positivt. Det är egentligen bara fritt inträngande vatten som skulle kunna föranleda ett akut behov av uppgrävning och dränering runt huset. De noterade bristerna orsakar inga konstruktionsskador då betongen inte är fuktkänslig. Man kan givetvis välja att i förebyggande syfte renovera källarens utvändiga fuktskydd och då även erhålla fördelen med utvändigt monterad fukt- och värmeisolering enligt modern standard. |

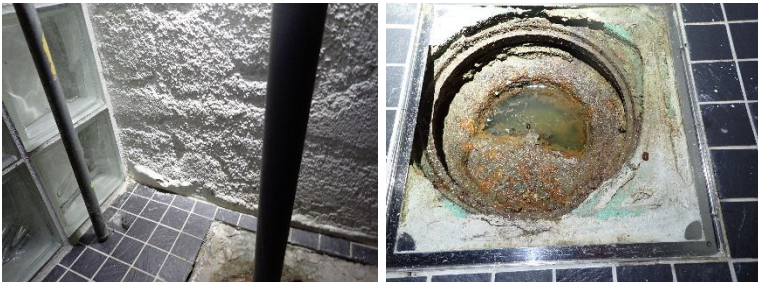
| <p>Tvättstuga /<br/>Badrum:</p> | <p>Våtutrymme med ytskikt av klinker på betonggolvet och färg samt kakel på betongväggarna. Lokalt noterades ihålligt bomljud i delar av keramiken. Det finns färg- och putssläpp på de målade betongväggarna.</p> <p>Golvbrunnarna är äldre gjutjärnsbrunnar. Det ser ut att vara någon form av vätskebaserat tätskikt som ansluter i till brunnen i duschen.</p> <p>Omgivande konstruktioner består av betong, vilken inte är fuktkänslig. Tätskikt behövs således inte och fuktindikering är inte relevant.</p> <p>Inkommande vattenledning med avstängningsventiler och vattenmätare finns i utrymmet. Avstängningskranarna är av äldre standard och bör bytas ut mot moderna kulventiler.</p> <p>Tvättmaskinens avlopp leds till tvätthon som ansluter till den äldre gjutjärnsbrunnen.</p> <p>Varmvattenberedaren är installerad i utrymmet.</p> |
