## ÖVERLÅTELSEBESIKTNING

KÄRRA 2:30

Dyeslätt 128  
463 95 LÖDÖSE

| Besiktningsdag | 2026-09-03 |

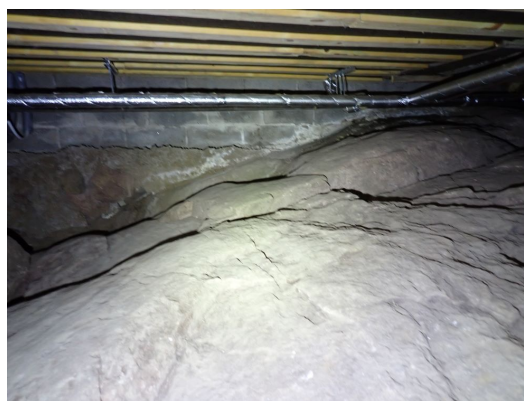
Färgsläpp noterades i grundväggar.

Missfärgningar noterades i grundmurar i krypgrund, det var torrt vid besiktningsstillfället men bör hållas under uppsikt för att i tid upptäcka ev. förändringar.

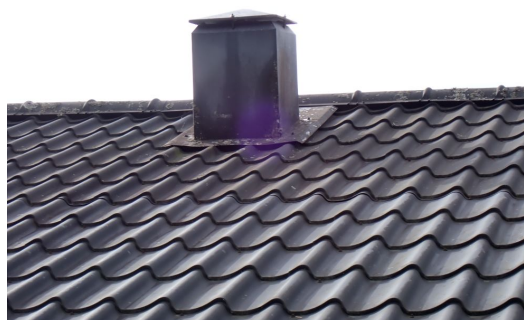
Färgsläpp noterades i plåtomslag, rekommenderar översyn.

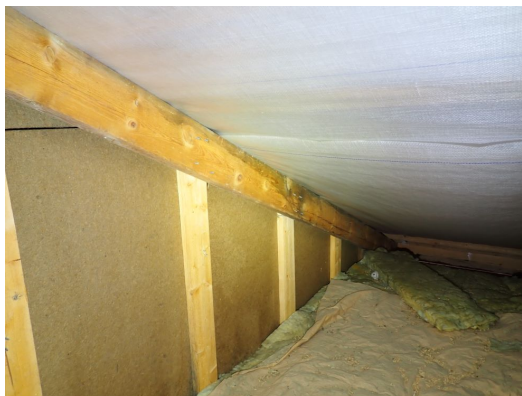
Mindre missfärgning noterades lokalt i takstol. Det var torrt vid besiktningsstillfället och bedöms vara orsakat innan takomläggning.
