# Besiktningsprotokoll

| Fastighetsadress:<br>Dyviksrundan 3 | |

| Besiktningsdatum:<br>2025-04-28 | Protokollnummer:<br>68958240 |

# Varudeklarerat Säljare

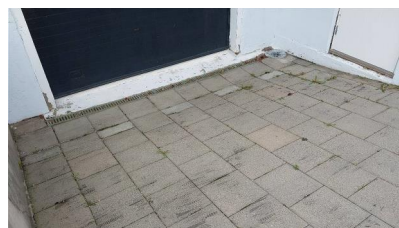
Marken lutar mot till delar mot huset.

Detta innebär en ökad fuktbelastning mot grunden vilket i sin tur kan orsaka fuktskador i huset.

Utanför garaget finns en brunn, viktigt att den kontrolleras och rengörs med jämna mellanrum för att förhindra stop.

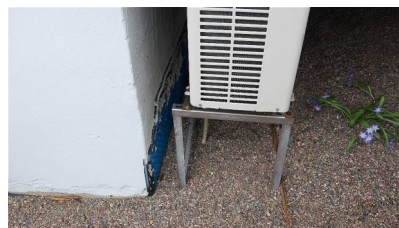
Kondensvatten från luftvärmepumpens utedel leds inte bort från husgrunden.

Detta medför ökad risk för att vatten tränger in i anslutande konstruktioner, vilket i sin tur kan leda till fuktrelaterade skador. Observera att besiktning av byggnadens värmesystem eller värmepumpen inte har ingått i uppdraget.

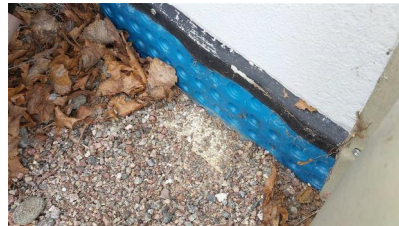
Utvändigt fuktskydd är äldre. System Platon för inomhus har använts utvändigt.

Eftersom källarens utvändiga fuktskydd (dagvattensystem, dräneringssystem samt källarytterväggarnas utvändiga fuktskydd) är äldre, så kan systemet ha nedsatt funktion. Detta ökar risken för invändiga fuktskador i källaren.

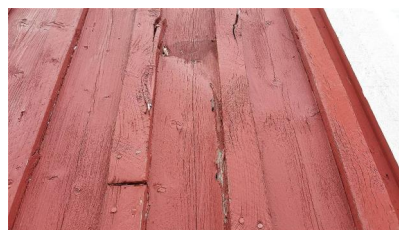
Fasadpanelen är i behov av målning/underhåll, vissa delar är i behov av byte.

Fasadbeklädnad och träkonstruktioner där målningsbehov finns riskerar att få fukt- och rötskador på grund av sämre vattenavvisande förmåga. För att öka livslängden på fasadbeklädnaden rekommenderas målning och underhåll.

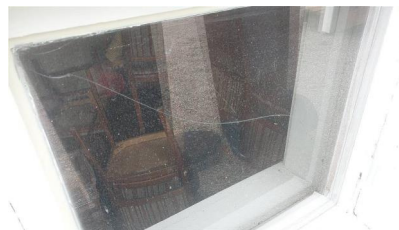
Trasigt fönsterglas i förråd under hall

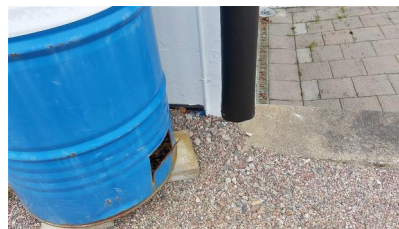
Stuprör avslutas nära husliv.

Stuprör som avslutas intill husliv (ovan mark) kan medföra en ökad fuktbelastning på grundmur/sockel med fuktrelaterade skador som följd.

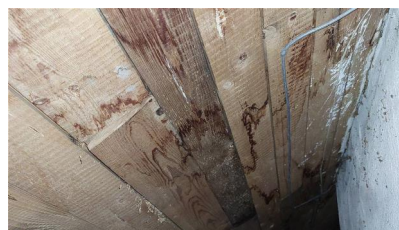
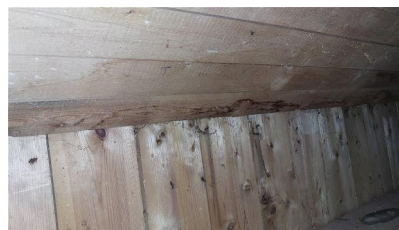
Fuktrosor noteras i sidovinden som går mellan sovrum 1 och 2.

Dessa bedöms vara äldre, från innan taket lades om.

Vid kontroll av vinden uppmättes fuktvärden under kritisk fuktnivå för mikrobiell tillväxt och en normal lukt upplevdes.

Fuktkvoten i underlagstak/takbjälkar uppmättes till 8 %.

Det finns risk för mikrobiell tillväxt om den relativa fuktigheten (RF) i den omgivande luften är över 75 %. I furuvirke motsvarar det en fuktkvot (FK) på 17 %.

Som ny fastighetsägare rekommenderas det att med jämna mellanrum kontrollera sina vindar efter eventuella förändringar

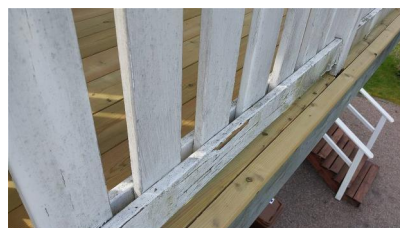
Balkongräcke och träkonstruktioner är i behov av målning/underhåll.

Balkongräcke och träkonstruktioner där målningsbehov finns riskerar att få fukt- och rötskador på grund av sämre vattenavvisande förmåga.

För att öka livslängden på balkongen rekommenderas målning och underhåll.

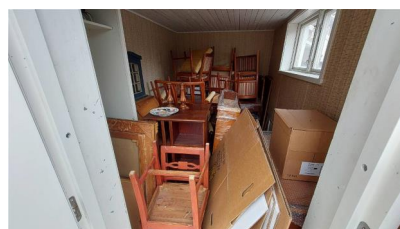
Utrymmet är belamrat.

Utrymmet kunde inte besiktigas då det är belamrat med lösöre.

Vi rekommenderar en kompletterande besiktning när utrymmet är tillgängligt.

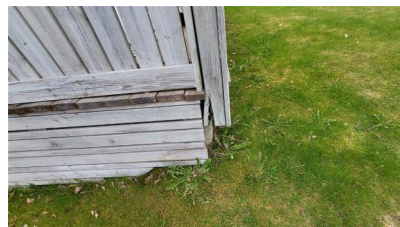
Altanen är i behov av underhåll, sättningar finns.

Det rekommenderas att kontakta en byggare för kontroll och eventuell åtgärd.

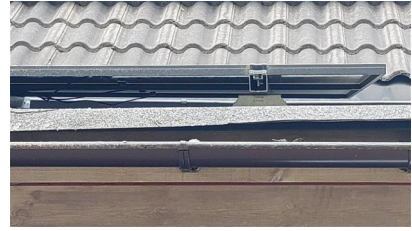
Noteras att takpappen är bristfälligt ansluten mot takfoten.

Detta kan medföra risk för att vatten tränger upp i underliggande konstruktion med fuktrelaterades skador som följd.

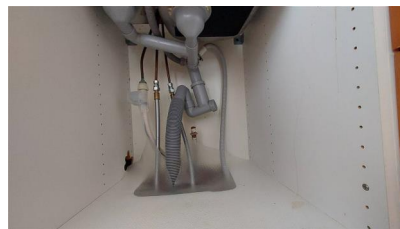
Fuktskydd saknas i diskbänksskåp och under kyl/frys.

Utan fuktskydd är det svårt att upptäcka läckage från rörledningar. Vatten kan då tränga in i omkringliggande konstruktioner och orsaka fuktskador.

För att upptäcka eventuella läckage, installera ett fuktskydd. Man kan med fördel även montera en vattenvarnare för att lättare få en indikation på ett eventuellt läckage.

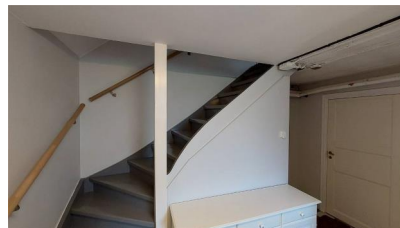
Fallskydd saknas vid trappen.

Då fallskydd saknas finns risk för fall olyckor med personskador som följd.

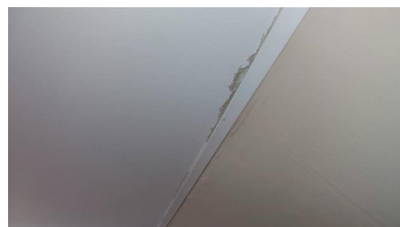
Missfärgningar noteras i taket.

Detta skall enligt uppgift från fastighetsägaren uppkommit innan yttertaket renoverades. Se lämnade upplysningar.

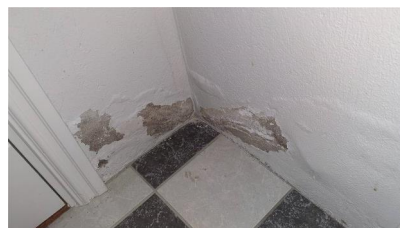
Då väggen består av betong bedöms detta vara av estetisk karaktär.

Det rekommenderas att ej montera organiskt material.

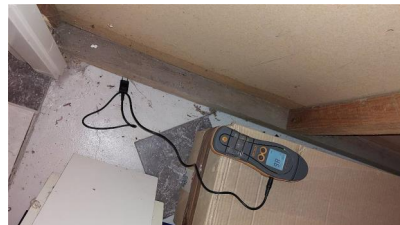
Befintlig konstruktion riskerar att drabbas av fuktskador på grund av naturlig fuktpåverkan om fuktskyddet är bristfälligt utfört alternativt saknas. Fuktvandring kan ske från marken genom betongen till organiskt material genom så kallad kapillärsugning och diffusion, vilket kan leda till skador med lukt av mikrobiell karaktär.

Vid fuktmätning uppmättes fuktvärden under kritisk nivå för mikrobiell tillväxt och normal lukt upplevdes.

Fuktkvoten uppmättes till 9 %.

Risk för mikrobiell tillväxt föreligger om den relativa fuktigheten (RF) i den omgivande luften är över 75 % vilket i furuvirke motsvarar en fuktkvot (FK) på 17 % FK

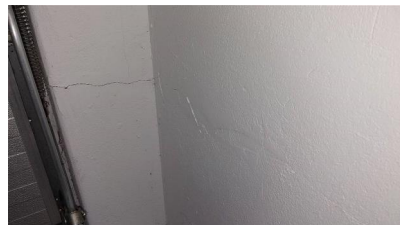
Spricka/or finns i vägg.

Dessa bedöms inte ha lett till eller bero på bakomliggande skador.
