## ÖVERLÅTELSEBESIKTNING Överlåtelsebesiktning säljare villa

## MALMÖ MUNKHÄTTAN 1

Örnehuvuds väg 21B  
213 62 MALMÖ

2026-04-14

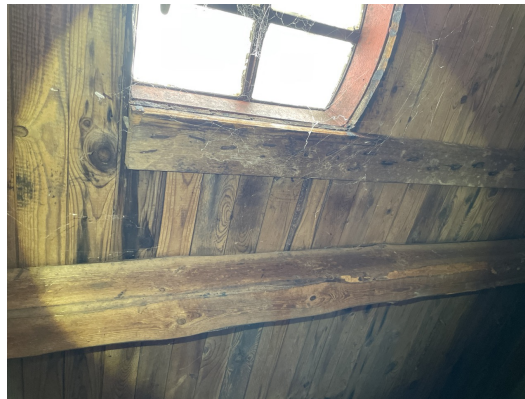
##### **Missfärgningar.**

Missfärgningar har observerats. De missfärgningar som var åtkomliga var torra vid besiktningstillfället.

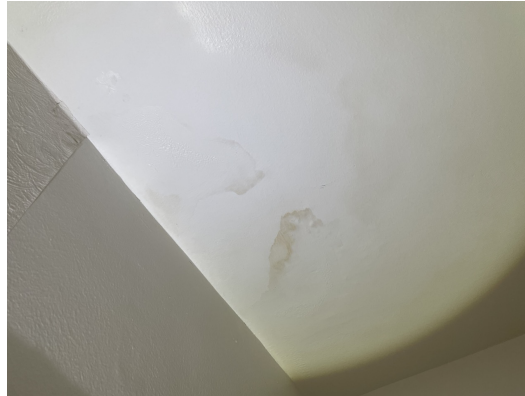
### **Missfärgningar.**

Missfärgningar har observerats. Dessa missfärgningar var torra vid besiktningsstillfället.

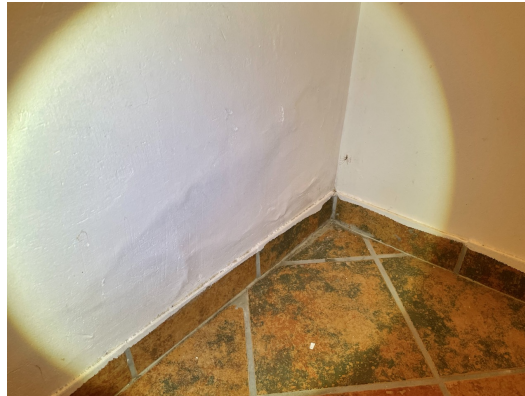
**Putssläpp och mineralutfällningar i källare.**

Putssläpp och mineralutfällningar är oftast en följd av att väggarna kapillärt suger vatten från angränsande mark.

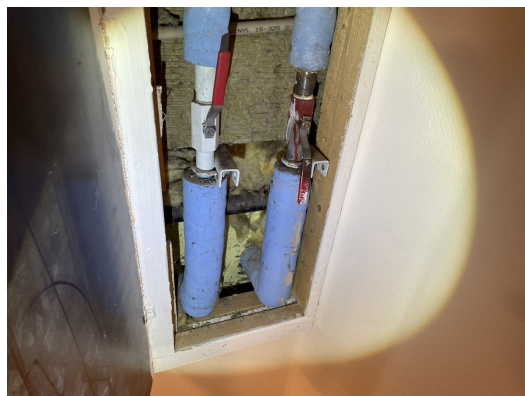
**Rörkopplingar utan läckageskydd.**

Då det noterats att det finns rörkopplingar utan läckageskydd finns det risk att det kan uppstå förhöjd fuktstatus i angränsande konstruktioner vid ett eventuellt läckage. Det noterades inga läckage vid rörkopplingarna. För att minska risken för skador vid läckage kan det kompletteras med fuktlarm/vattenlarm.

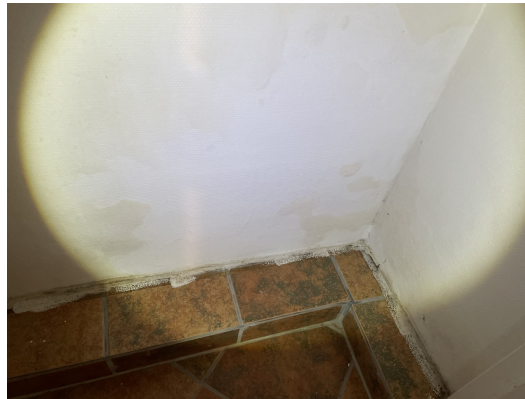
### Missfärgningar.

Missfärgningar har observerats. Dessa missfärgningar var torra vid besiktningstillfället.

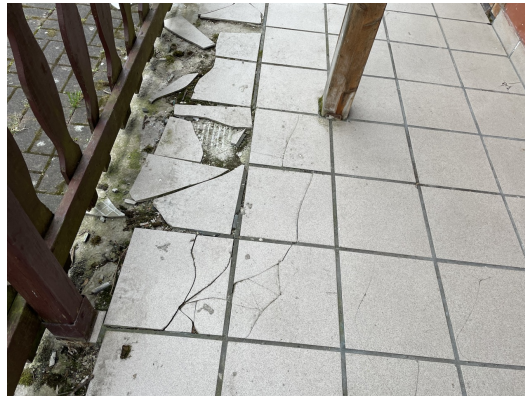
### Skador på klinker.

Vid besiktningen noterades skador på klinker.

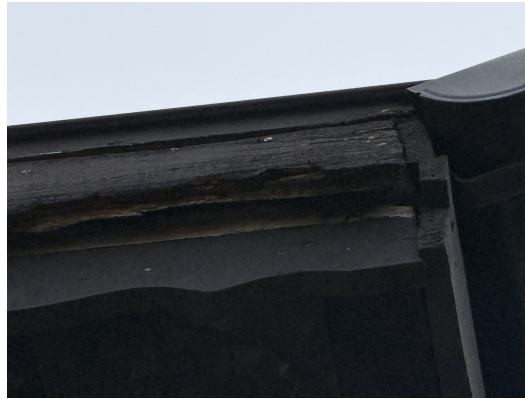
#### Rötskador.

I trä som har rötskador så försämras hållfastheten. Detta medför ökad risk för att fukt tränger in i angränsande konstruktion.

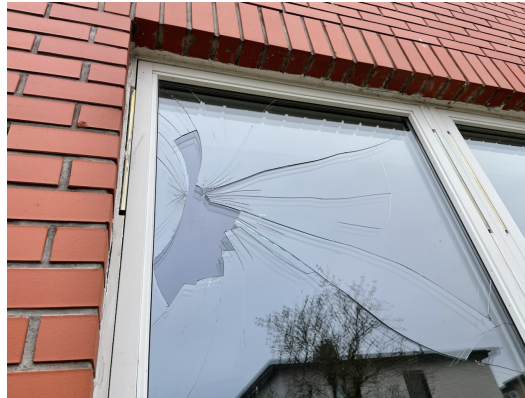
### Skador på fönsterglas.

Vid besiktningen noterades skador på fönsterglas.

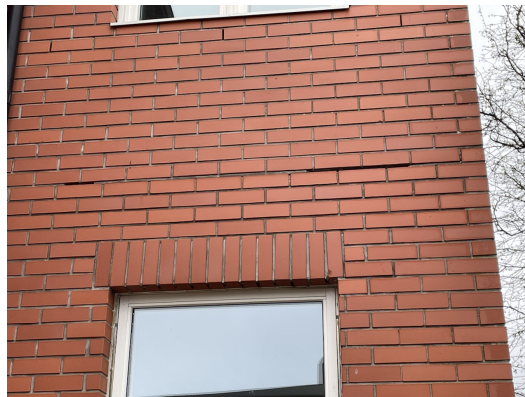
### Fogsläpp.

Då fogarna börjar släppa har dessa benägenhet att ta upp mer fukt vid nederbörd.

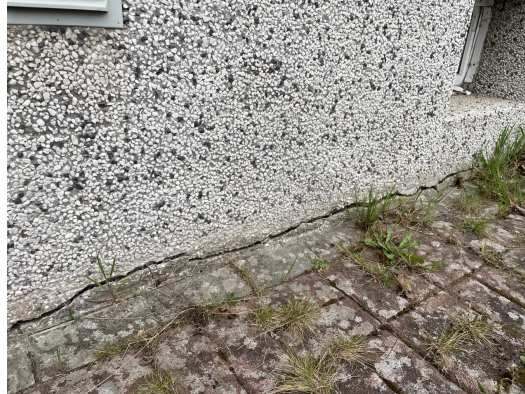
### Sprickor i grundmuren.

Då det finns sprickor i grundmuren är det risk att vatten kan tränga in i dessa och orsaka skador som vintertid fryser och förvärrar skadan.

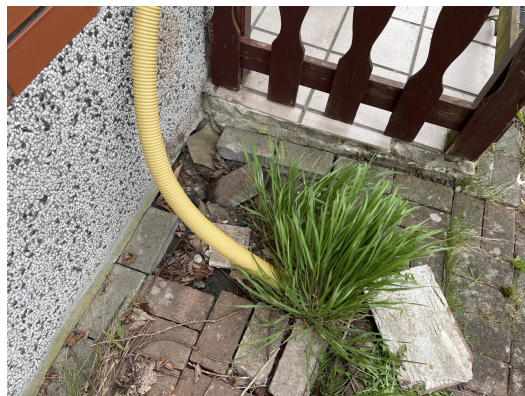
### Avledning av ytvatten.

Marken intill byggnaden lutar mot grundmuren vilket leder till ökad fuktstatus i grundmuren.

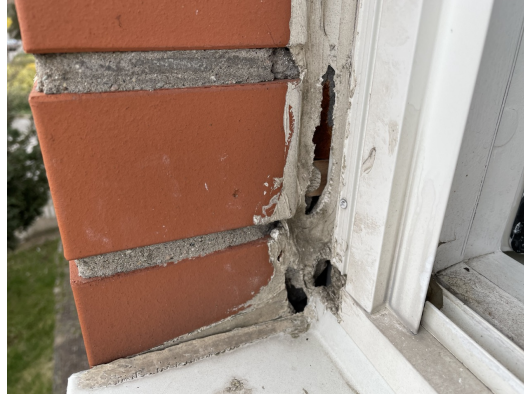
### Springa mellan fönster och fasad.

Då springor mellan fönster och fasad har noterats, finns det en risk att vatten kan tränga in i fasaden och orsaka förhöjd fuktstatus.
