## ÖVERLÅTELSEBESIKTNING Säljklar

### MALMÖ FÅRABÄCK 180:55

Ebbarpsvägen 22  
212 91 MALMÖ

Enspecta AB

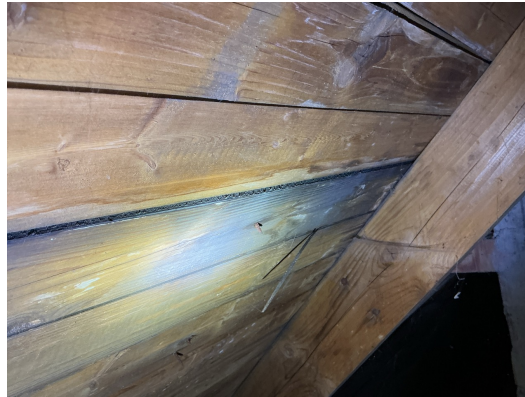
#### Nockvind

##### **Missfärgningar.**

Missfärgningar har observerats. Dessa missfärgningar var torra vid besiktningsstillfället.

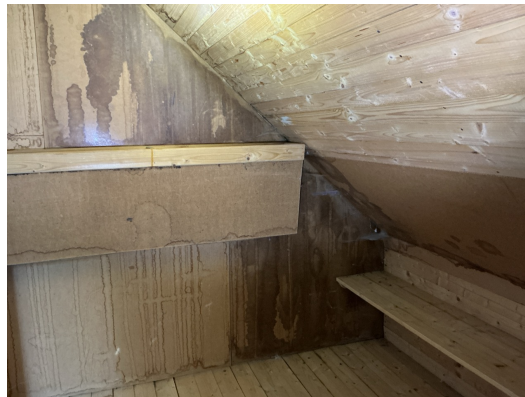
#### Inredd sidovind 2

##### **Missfärgningar.**

Missfärgningar har observerats. Dessa missfärgningar var torra vid besiktningsstillfället.

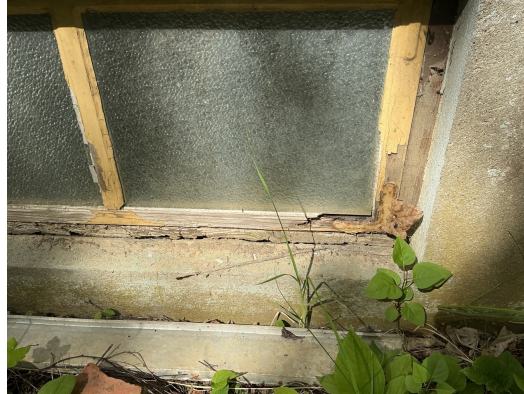
## Fönster

### Rötskador.

I trä som har rötskador så försämrar hållfastheten. Detta medför ökad risk för att fukt tränger in i angränsande konstruktion.

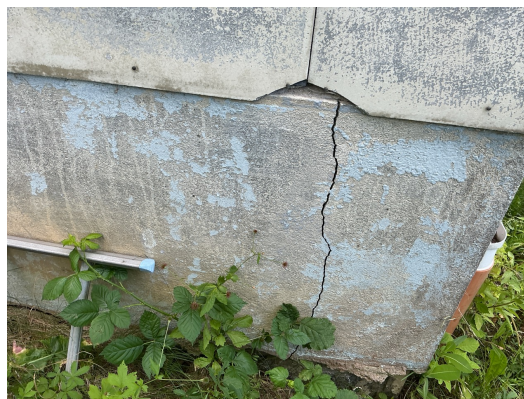
### Sprickor i grundmuren.

Då det finns sprickor i grundmuren är det risk att vatten kan tränga in i dessa och orsaka skador som vintertid fryser och förvärrar skadan.

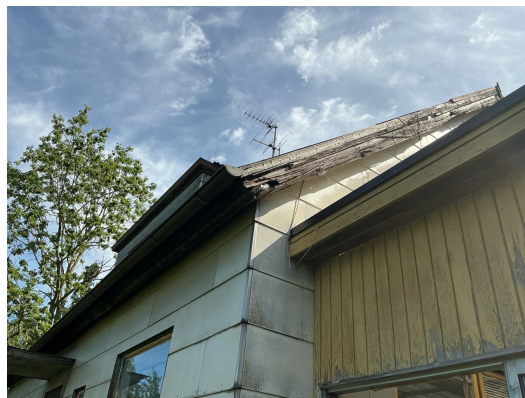
##### **Rötskador på vindskivor**

I trä som har rötskador så försämras hållfastheten. Detta medför ökad risk för att fukt tränger in i angränsande konstruktion.

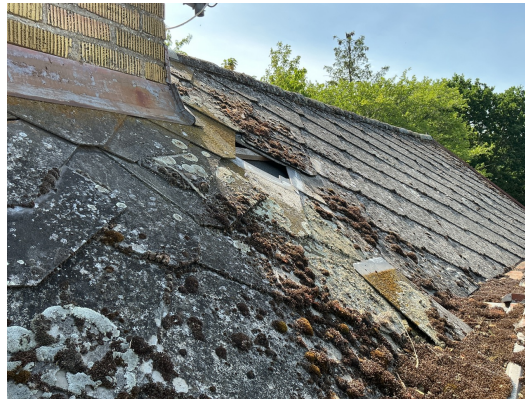
### **Takskivor som glidit ur sitt läge.**

Då takskivor har glidit ur sitt läge finns risk att angränsande konstruktioner utsätts för förhöjd fuktstatus.

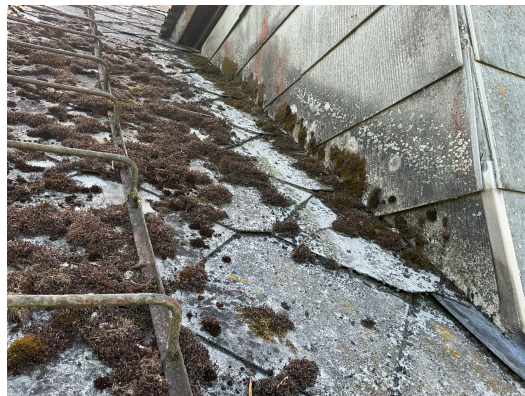
### **Mossa på tak.**

När mossa finns på tak, binder mossan fukt, fukt som blir stillastående. Detta gör att taket åldras fortare samt ökar risken för förhöjd fuktstatus i underliggande konstruktioner.

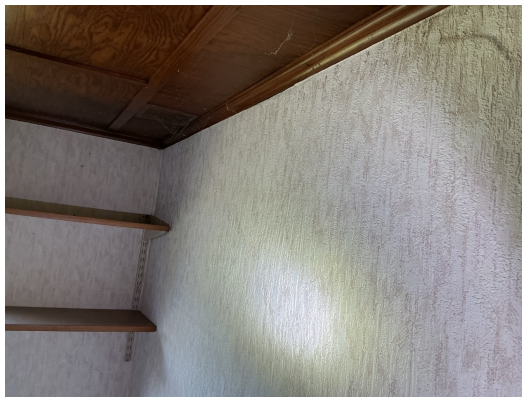
#### Hall

##### **Aktiva missfärgningar på vägg**

Då aktiva missfärgningar har observerats, finns det risk att man har skador i konstruktionen. Kontakt med fackman bör ske för att utreda orsak och omfattning av missfärgningarna.

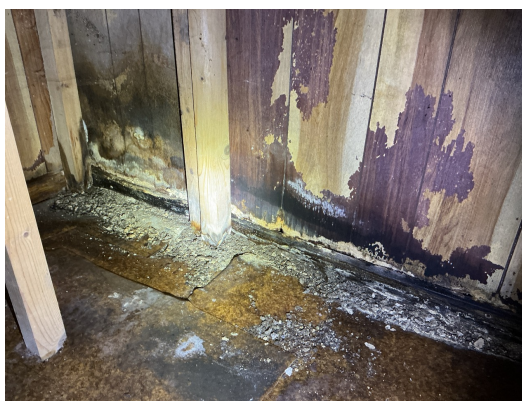
##### **Mikrobiella missfärgningar.**

För omfattningen av missfärgningarna rekommenderar vi att man kompletterar denna besiktning med en fackmannamässig undersökning.

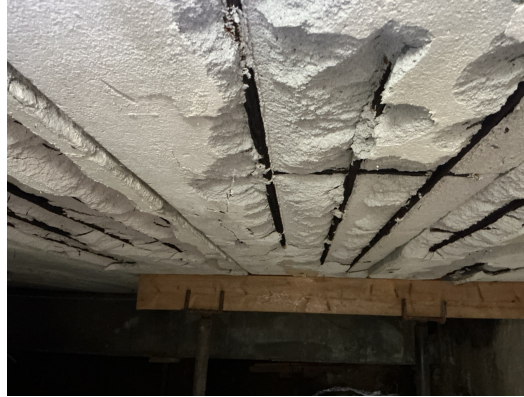
### Utrymme under uterum

#### **Blottlagda armeringsjärn.**

Då det noterats blottlagda armeringsjärn finns det risk att dessa rostar vilket kan leda till att konstruktionens bärförmåga minskar. Det rekommenderas kontakt med en fackman för en vidare utredning.

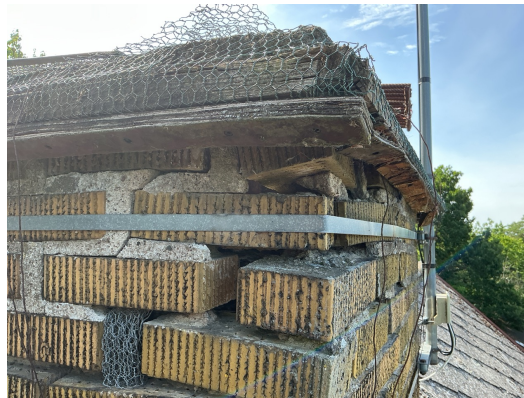
#### **Skorsten**

#### **Fogsläpp och tegelstenssprickor.**

Då tegelstenar skadats och att fogarna börjar släppa har dessa benägenhet att ta upp mer fukt vid nederbörd.
