## Överlåtelsebesiktning

Ramsö 27

2026/06/06

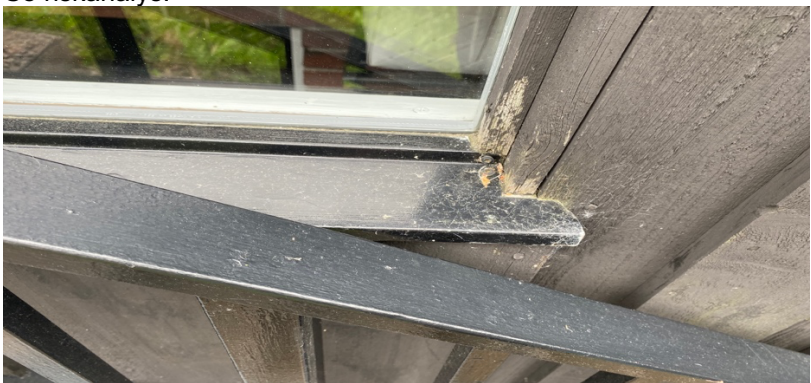
| Fönster/Dörrar: | <p>Enstaka fönsterbleck är bristfälligt monterat och tröskelplåten finns ej på dörren till källarentré. Mindre färgsläpp och torrsprickor noteras. Se riskanalys.</p> |

- När det saknas tröskelbleck och brister i montaget på fönsterbleck finns risk för fukt att ta sig in i bakomliggande konstruktion med fukt- röt- och mögelskador som följd.
- När tätning mellan fasad och tak är bristfällig och nocktätning ej är monterat kan det leda till att dagvatten/ smältvatten tränger in under takplåtar vilket i sin tur kan leda till fukt, mögel och/eller rötrelaterade skador på underliggande konstruktioner.

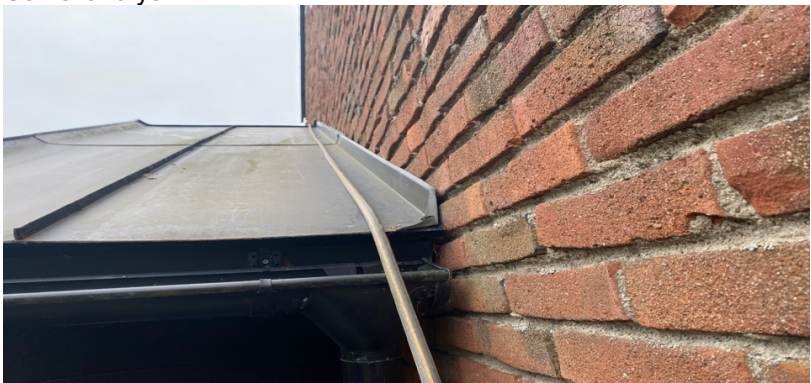
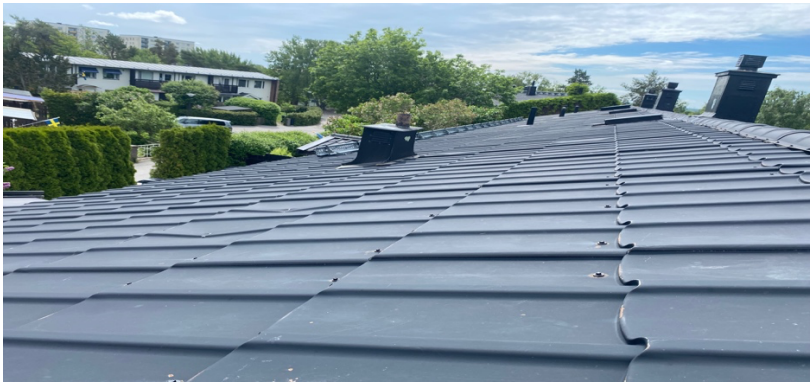
| Yttertak: | <p>Taket över källarentréen har delvis ingen mjuk fog mot tegelfasaden. Plåttaket på huset har lite färgsläpp och rost angrepp och bulor. Nocktätning finns ej på delar av nockplåten. Se riskanalys.</p> |

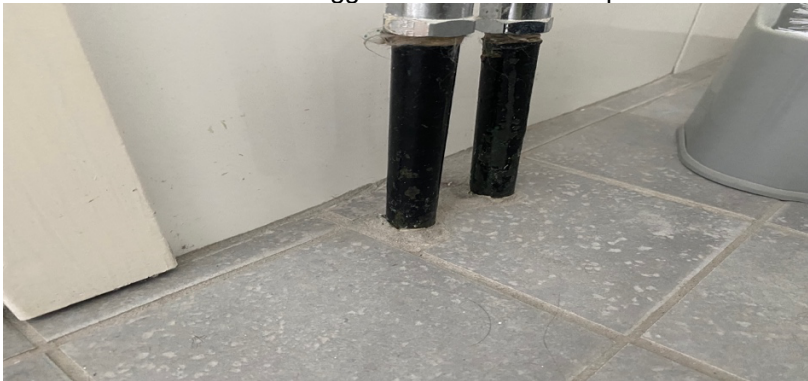
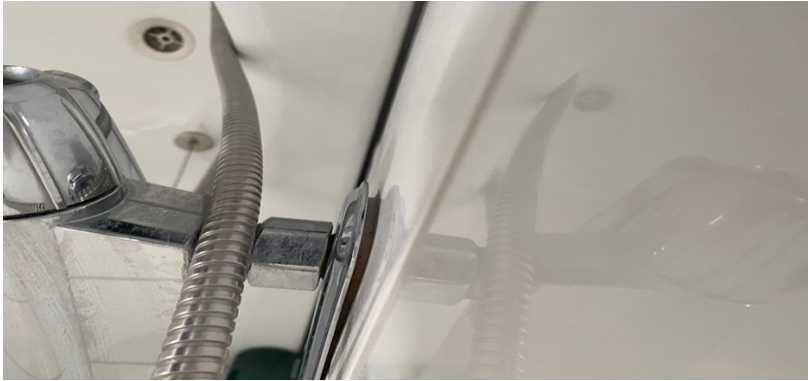
| Badrum: | <p>Rör genomföringar finns i golvet.<br/>Inget tätskikt finns i utrymmet för wc cisternen.<br/>Se riskanalys.<br/>Blandarfästet för badkaret ligger inte helt mot kakelplattorna.</p> |

- Rör genomföringar i golvtätskikt innebär en ökad risk för att fukt, mögel och eller rötrelaterade skador kan komma att uppstå då det är svårt att täta fullgott runt tappvatten- och värmerör.

- Avsaknad av tätskikt där wc cisternen sitter innebär en risk för fuktskador i omkringliggande konstruktioner vid ett eventuellt läckage i rör eller den inbyggda cisternen till den vägghängd toaletten.

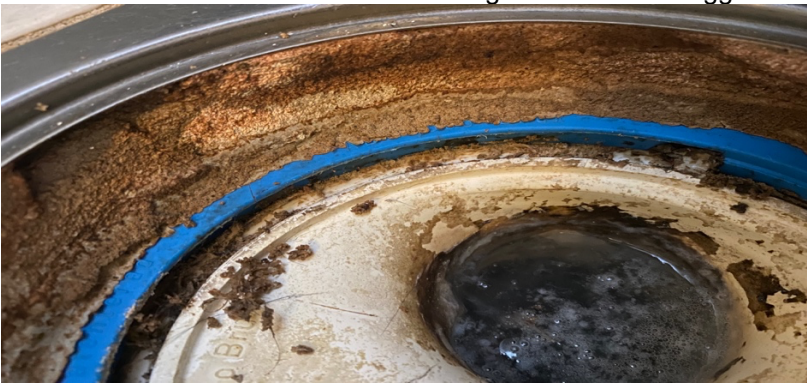
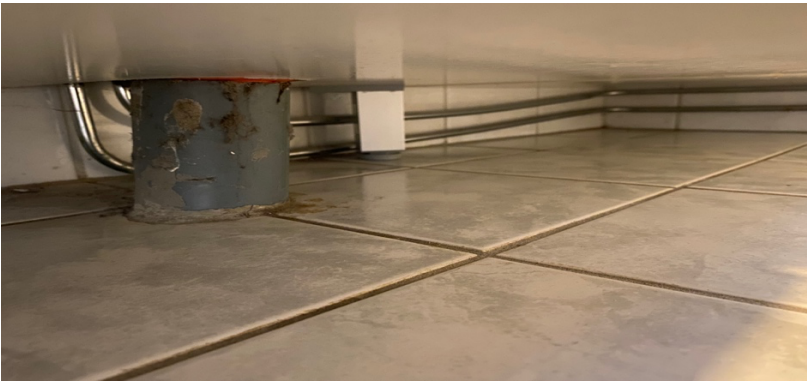
| Dusch/wc: | Utrymmet har äldre yt/tätskikt.<br>Golvbrunnsmanschetten sticker ut underklämringen.<br>Se riskanalys.<br>Vattenrören under kommoden är bristfälligt fastsatta mot väggen. |

- Då våtrummet i suterrängplan med kakel och klinker är äldre och noteringar finns på golvbrunnen finns en ökad risk för skador i ytskikt och tätskikt vilket kan leda till läckage och fuktinträngning in i bakomvarande och underliggande konstruktioner, vilket kan leda till fuktrelaterade skador på dessa konstruktioner.

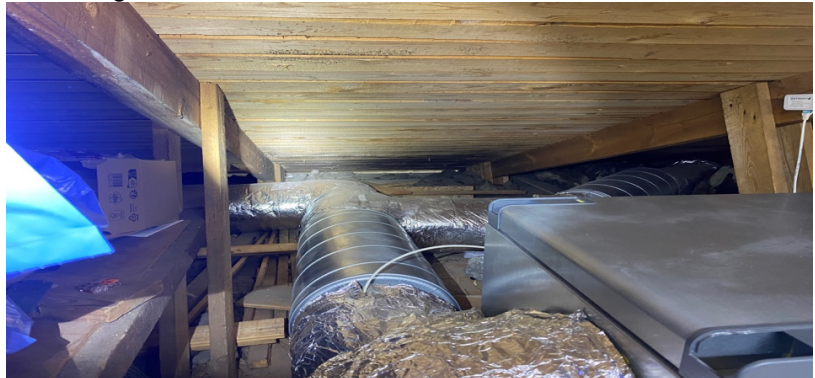
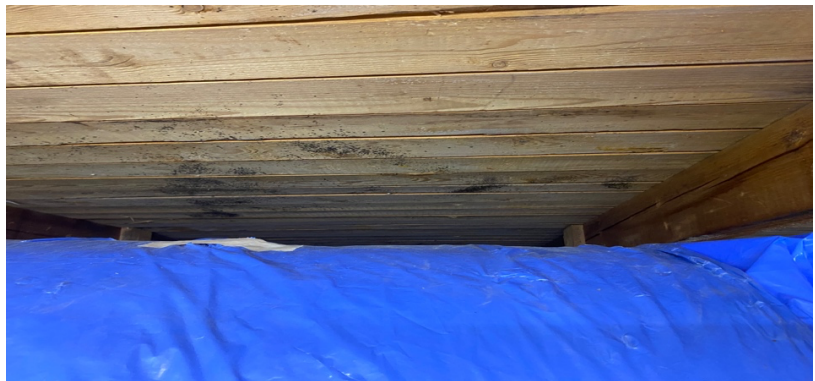
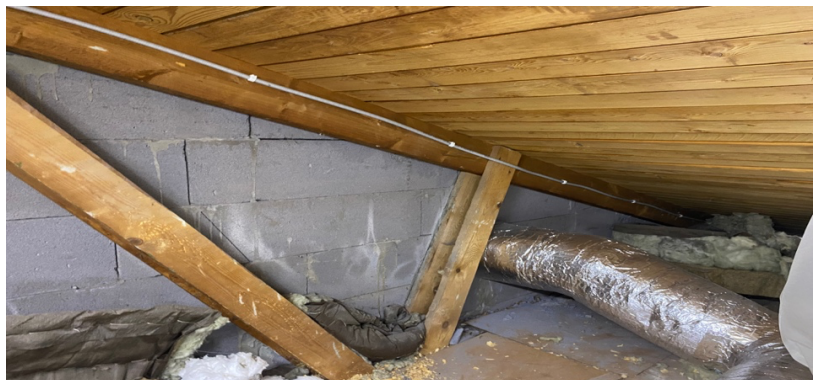
På vinden noteras äldre missfärgningar och mindre rötskador på råsponten lokalt.

Då missfärgningar (mikrobiell påväxt) förekommer på takpanelen finns risk för att missfärgningarna kan komma att öka. Vinden bör ses över kontinuerligt så att man kan hålla uppsikt över eventuella framtida förändringar.
