# VärderingsInstitutet & Löhman FastighetsKonsulter AB

2026-05-08

## Utlåtande över ÖVERLÅTELSEBESIKTNING

Vansjö 1:36  
Skogsbacksvägen 11, 744 91 Heby

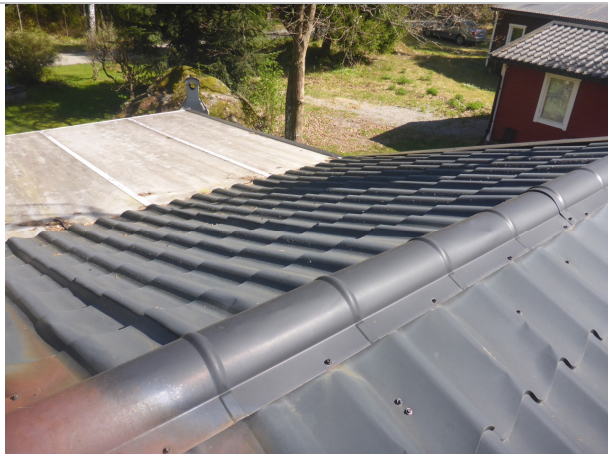
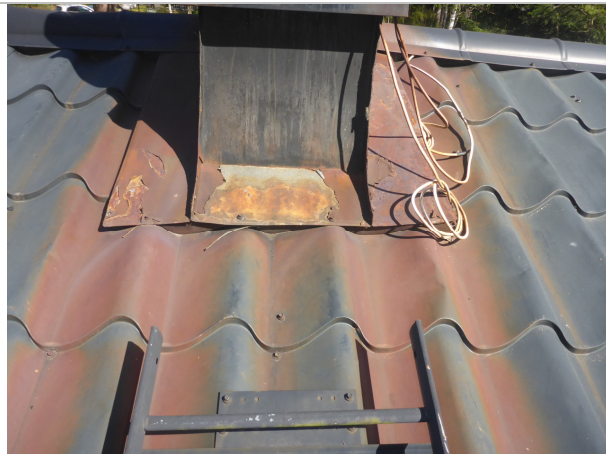
Yttertak.

| Yttertak: | Plåtbeslag vid skorsten rostigt.<br>Glipar vid enstaka skarv.<br>Svag lutning vid tillbyggd del.<br>Enstaka bulor i plåt.<br>Enstaka rötskador i vindskiva. |

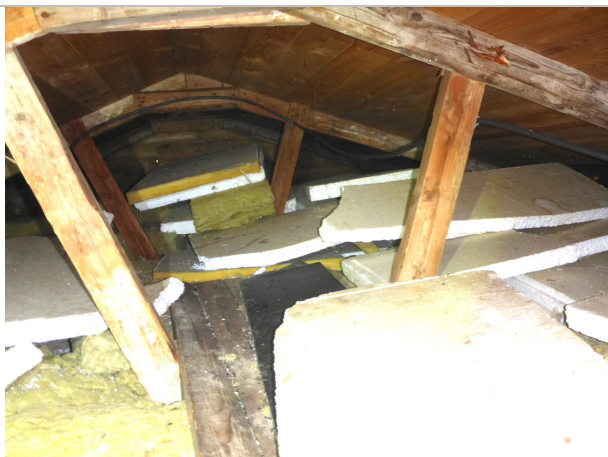
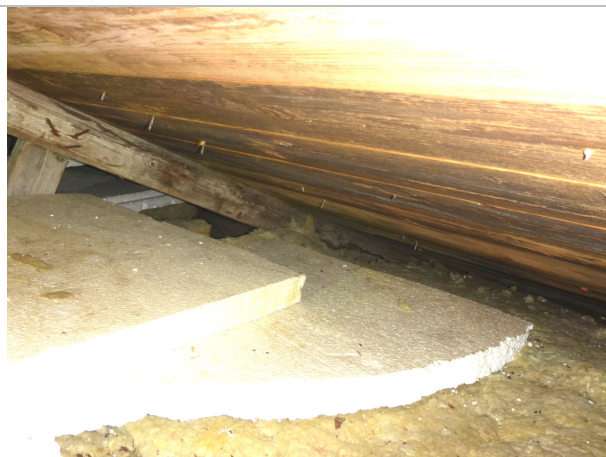
Vind.

| Vindsutrymme: | Stökig bjälklagsisolering.<br>Enkel landgång, virke ligger på bjälklagsisolering.<br>Missfärgningar/påväxt på yttertakspanel och på takstolsöverramar.<br>Ej ventilationsspaltöppningar ner mot snedtak vid tillbyggnad.<br>Se Fortsatt teknisk utredning. |

Missfärgningar/påväxt på yttertakspanel/takstolsöverramar i vind. Rekommenderas uppföljning/fördjupad teknisk utredning för att klarlägga orsak, åtgärder etc.

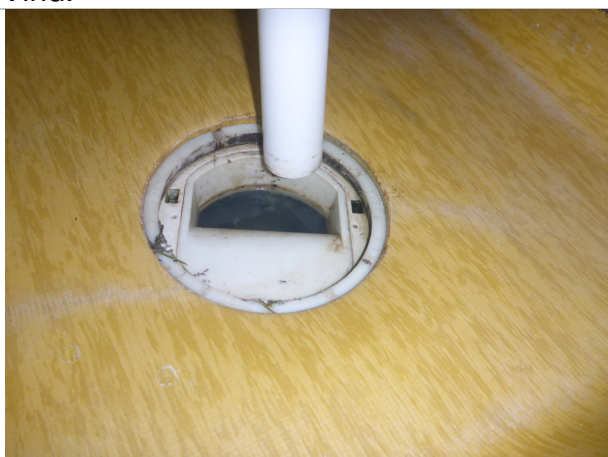
Dusch, golvbrunn.

| Dusch o wc: | <i>Golv: plastmatta i duschplats, i övrigt lamellgolv.</i><br><i>Väggar: kakel o panel.</i><br>Golvbrunn/duschplats avgränsad från övrigt rum med sarg.<br>Ej vattensäkert golv utanför duschplats.<br>Golvbrunn nära sarg och vägg.<br>Klämring i golvbrunn ansluter ej ner mot brunnsäte, plastmatta synlig under klämring i golvbrunn.<br>Rör genomföringar i underkant vägg i duschplats, Kakelfogar oestetiska.<br>Skador i golv vid wc-stol.<br>Se Riskanalys. |

Avvikelser/brister i våtrum medför ökad risk för skada och fuktinträngning till bakomliggande/intilliggande konstruktioner och därmed risk för fuktrelaterade skador.

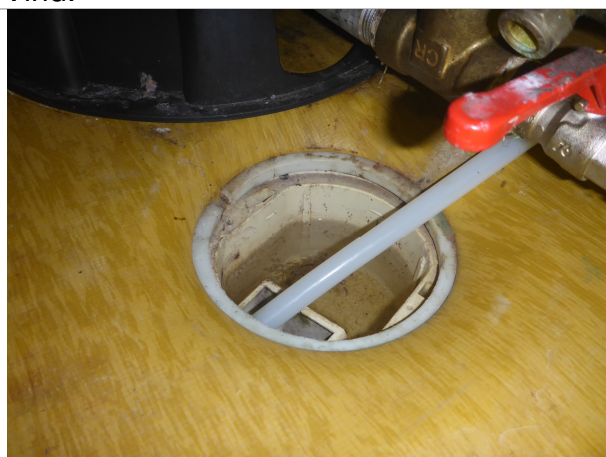
Teknik, golvbrunn.

| Teknikutrymme: | Rör genomföring i golv nära golvbrunn. Plastmatta otät vid golvbrunn.<br>Golvbrunn nära vägg.<br>Klämring i golvbrunn ansluter ej ner mot brunnsäte.<br>Se Riskanalys. |
