# Besiktningsprotokoll

Anticimex Överlåtelsebesiktning av småhus - nivå 1

| Fastighetsadress:<br>Högabergsvägen 14 | | |

| Besiktningsdatum:<br>2024-08-06 | Protokollnummer:<br>68371328 |

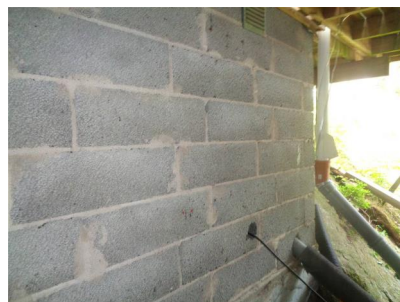
Sockel noteras delvis oputsad på huset under altaner

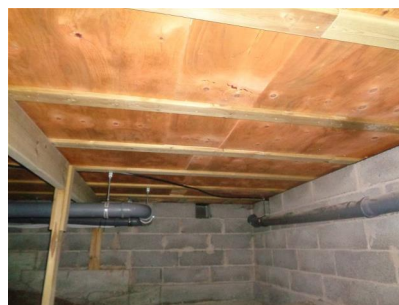
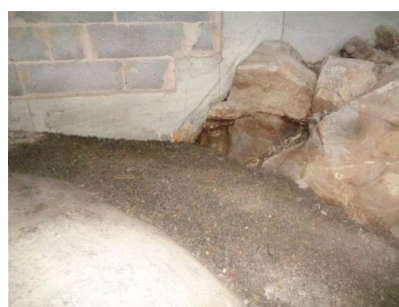
### Utvändigt / Krypgrund lucka utvändigt under altan

Mikrobiell påväxt finns ställvis på bjälklagets undersida.

Delvis berg i dagen med fuktig mark förekommer.

Avsaknad av markplast.

Tryckimpregnerade virke noteras.

Den upptäckta mikrobiella påväxten på bjälklagets undersida indikerar att grunden under delar av året är så pass fuktig att mikroorganismer utvecklas. Detta kan i sin tur leda till rötskador i konstruktionen. För att undvika detta så måste krypgrundens klimat bli torrare.

Vi rekommenderar att du installerar en krypgrundsavfuktare. Läs Anticimex faktablad om krypgrunder för tips och råd.

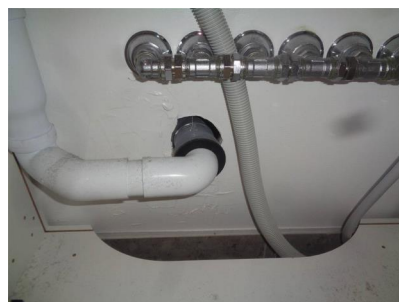
Väggbeklädnaden är otät vid rör genomföring.

De otäta rör genomföringarna i väggbeklädnaden medför att vatten kan tränga ner i bakomliggande konstruktioner med fuktskador som följd. Detta kan i sin tur leda till mikrobiella skador (angrepp av mikroorganismer).
