## ÖVERLÅTELSEBESIKTNING

Täby Liljan 6  
Åsvägen 18, 183 30 Täby

Överlåtelsebesiktning för säljare enligt SBR-Modellen

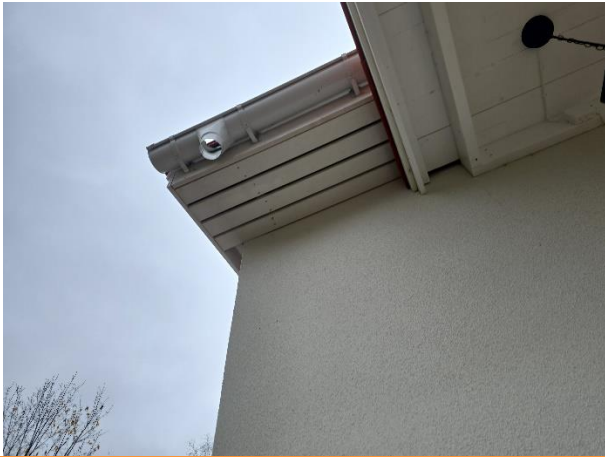
| Yttertak: | Tak kontrollerat från mark samt altan. Stuprör saknas på entrésidan.<br> |

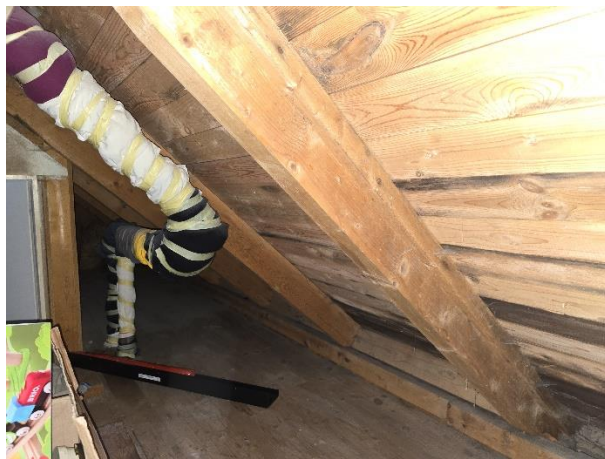
| Vind: | Förekommande historiska fuktrosor/missfärgningar i undertaken på kattvinden noteras. Fuktindikering på berörd yta påvisade normala fuktvärden vid besiktningsstillfället. Noterade missfärgningar bör hållas under uppsikt för ev. förändring.<br>Isolering av rör i kattvinden är bristfällig. |

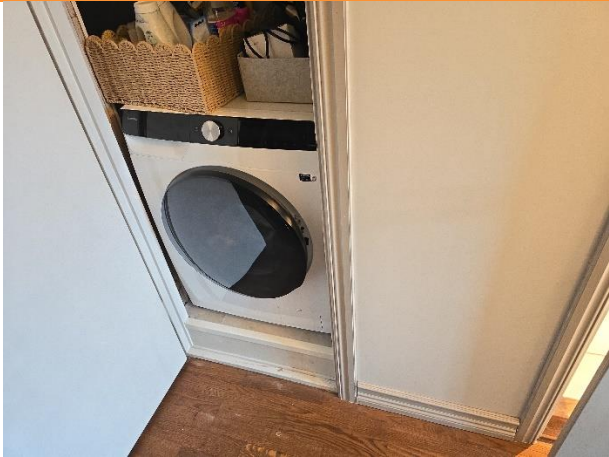
| Trapp/hall: | Tvättmaskin finns installerad i sidovinden utan vattentätt underlag och vattenfelsbrytare. |

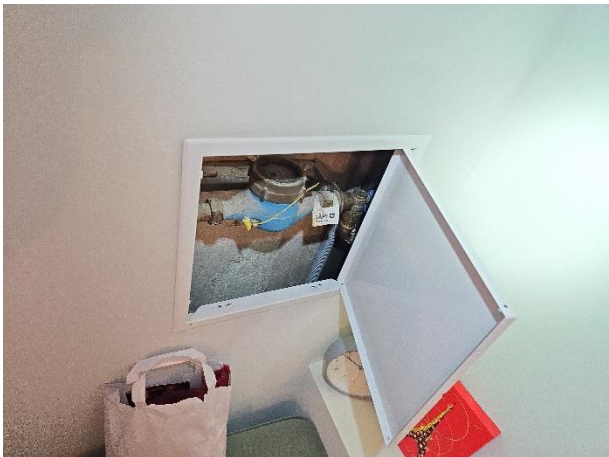
| Allrum/kök: | <p>Slitsen för inkommande vatten saknar tät botten.</p> <p>Tvättmaskin saknar tät underlag och vattenfelsbrytare.</p> |
