# Besiktningsprotokoll

Anticimex Överlåtelsebesiktning av småhus - nivå 2

| Fastighetsbeteckning:<br>Harbacken 18 | |

| Besiktningsdatum:<br>2026-05-26 | Protokollnummer:<br>69719136 |

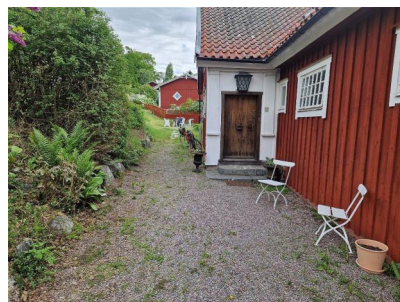
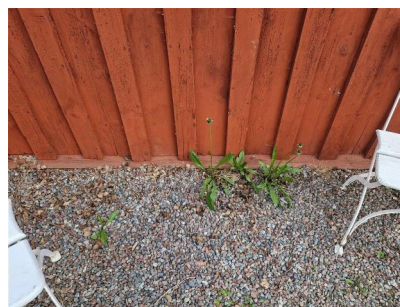
Marken lutar delvis mot huset.  
Avståndet mellan fasadbeklädnaden och marken är på vissa ställen otillräckligt.

Detta innebär en ökad fuktbelastning mot grunden vilket i sin tur kan orsaka fuktskador i huset.

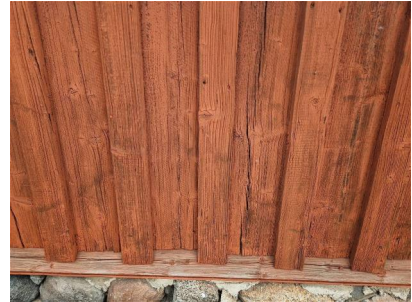
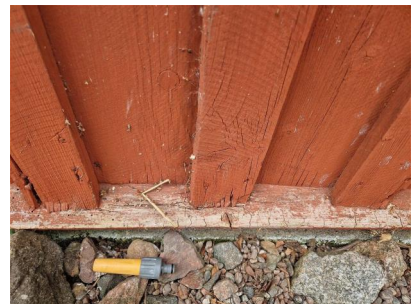
Fasadpanelen samt vindskivor är i behov av målning/underhåll. Enstaka panelbrädor har mindre rötskador.

Fasadbeklädnad och träkonstruktioner där målningsbehov finns riskerar att få fukt- och rötskador på grund av sämre vattenavvisande förmåga. För att öka livslängden på fasadbeklädnaden rekommenderas målning och underhåll. I samband med ommålning rekommenderas att de rötskadade panelbrädorna byts ut.

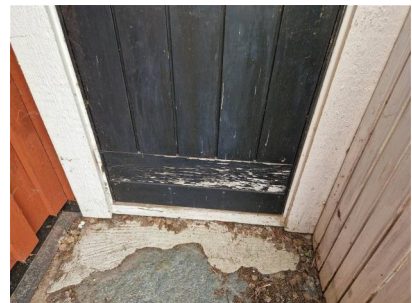
Dörr är i behov av målning/underhåll.

För att öka livslängden på dörr rekommenderas målning och underhåll.

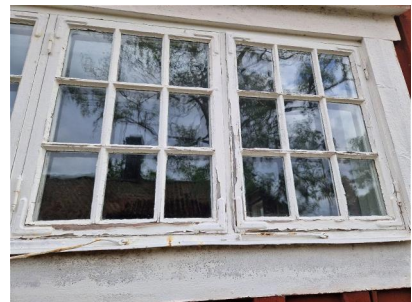
Fönster är i behov av målning/underhåll.

För att öka livslängden på fönster rekommenderas målning och underhåll.

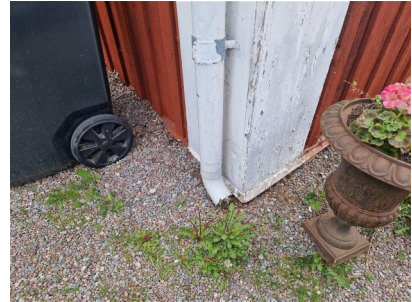
Stuprör avslutas nära husliv.

För att minska fuktbelastningen på grunden rekommenderas att vatten från stupröret leds bort från byggnaden.

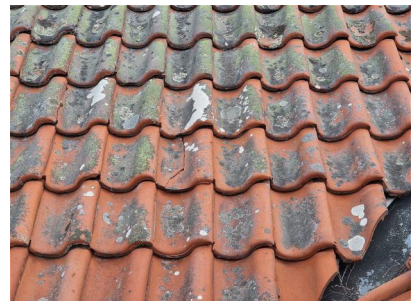
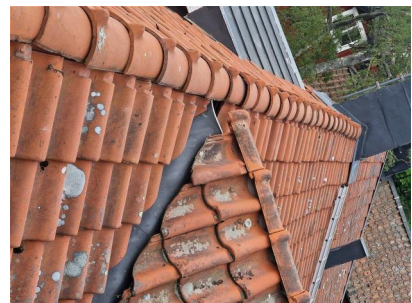
Takpannor är skadade.

- Takpannor är lösa vidnocken och det förekommer även glipor i anslutningen mellannockpannorna.
- Enstaka fotplåt saknas.
- Moss påväxt förekommer på takpannorna.
- Murstocken har putssläpp och det förekommer otätheter runt murstocken.

Då det förekommer skadade/spruckna takpannor finns det risk för fuktskador på underliggande konstruktioner.

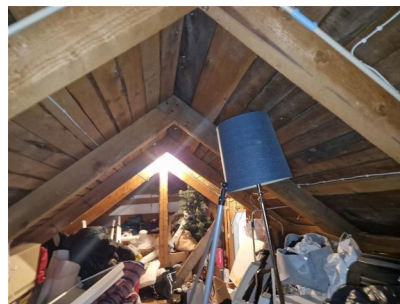
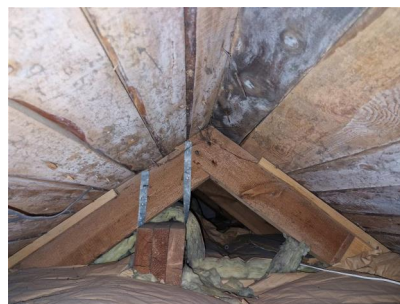
Vid kontroll av vinden uppmättes fuktvärden under kritisk fuktnivå för mikrobiell tillväxt och en normal lukt upplevdes. dock finns mikrobiell påväxt på underlagstak.

Fuktkvoten i underlagstak/takbjälkar uppmättes till 9%.

Det finns risk för mikrobiell tillväxt om den relativa fuktigheten (RF) i den omgivande luften är över 75% i furuvirke motsvarar det en fuktkvot (FK) på 17%.

I övrigt nockvinden kunde inte besiktigas på grund av att utrymmet är trångt.

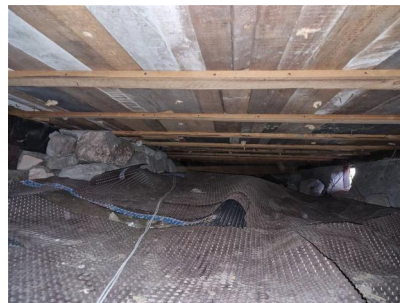
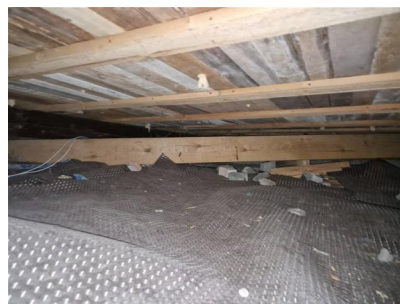
Vid kontroll av konstruktionen i torpargrund uppmättes fuktvärden under kritisk fuktnivå för mikrobiell tillväxt och normal lukt upplevdes.

Golvbjälklaget ovan den uteluftsventilerade torpargrunden riskerar att drabbas av fuktskador på grund av naturlig fuktpåverkan. Detta kan i sin tur leda till mikrobiella skador (angrepp av mikroorganismer) som kan leda till att mikrobiell lukt sprids till boendemiljön. Fuktkvoten uppmättes till 14%.

Det finns risk för mikrobiell tillväxt om den relativa fuktigheten (RF) i den omgivande luften är över 75% i furuvirke motsvarar det en fuktkvot (FK) på 17%.

- Träskyddsbehandlat virke förekommer.
- Vid ett ställe ligger träbalken nära marken.

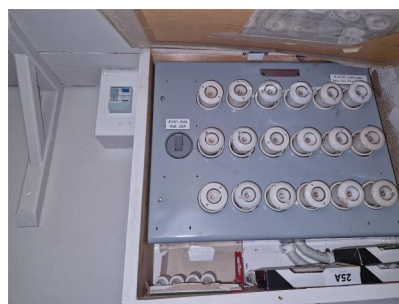
El-centralen har jordfelsbrytare.

Jordfelsbrytare finns installerad vid elcentralen.
