Överlåtelsebesiktning

Överlåtelsebesiktning av fast egendom enligt jordabalken för
Lindås 1:479.

Billdals sommarväg 28, 427 37 Billdal

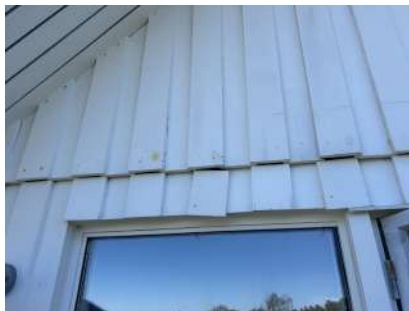
Fasad
Fasadpanelen vid balkongen täcker delvis bristfälligt samt så är spikskallar rostiga.
Risk finns att vatten kan rinna in i otätheterna och vidare in i konstruktionen.

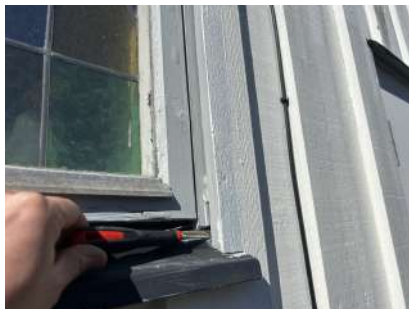
Fönster/dörrar
Lokala otätheter förekommer vid fönsteromfattningar.
Risk finns att vatten kan rinna in i konstruktionen.

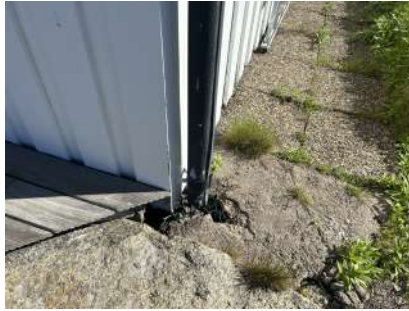
Stuprör är bristfälligt anslutet till markledning.
Stuprör som avslutas intill husliv (ovan mark) kan medföra en ökad fuktbelastning på grundmur/sockel med fuktrelaterade skador som möjlig följd.

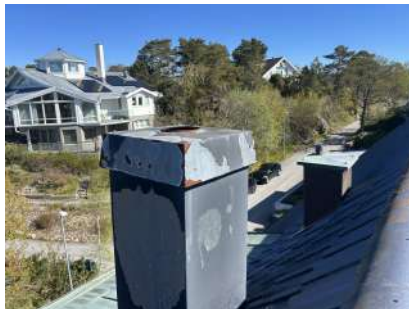
Äldre plåtarbeten är inte utbytta i samband med takomläggningen.
Äldre plåtar innebär risk för att vatten kan rinna in i underliggande konstruktion.
Det rekommenderas att plåtslagare kontaktas för kontroll och åtgärd.

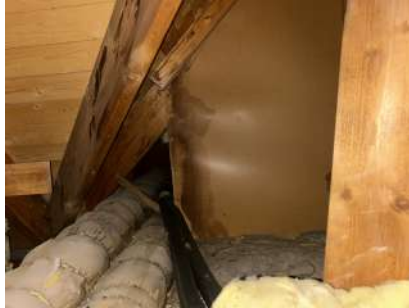
I anslutning till takkuporna förekommer invändiga fuktmarkeringar. Dessa bedöms härstamma sedan tiden före takomläggningen då fuktindikering utan anmärkning utfördes. Håll under uppsikt och skulle förändring ske rekommenderas att orsak/ omfattning undersöks vidare.
